Reparation av fästena till mantågsstöttor skrivet av Bosse 2004-11-20

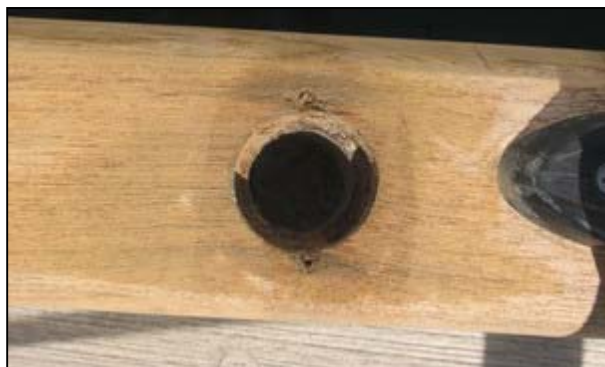
1. Här har jag borrat upp hålet för pinnen efter demontage. Observera den större diametern på relingslistens övre del. Detta för att skapa utrymme för ett mjukare fyllnadsmateriel än plastcementen så att inte listen skall spricka vid sidobelastningar på mantågsstöttan.

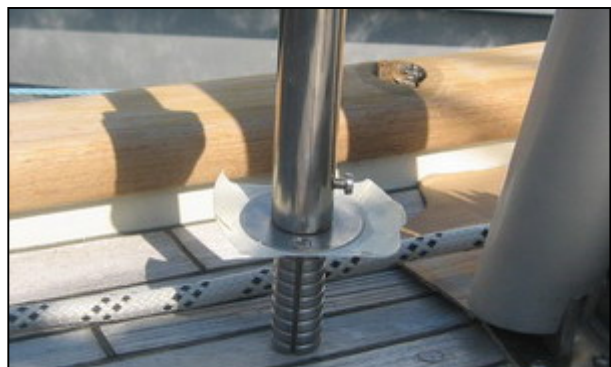
2. Innan hålet fylls med cement har jag förberett med pinnen monterad på stöttan. Skyddsbrickan är klädd undertill med tape så inte cementen skall limma fast i brickan.

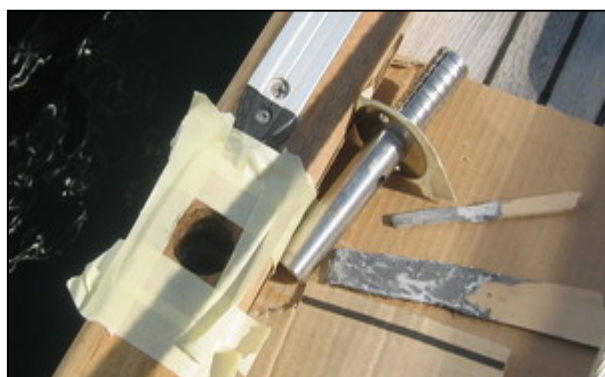
3. Dags att hälla i cementen. Det skall vara Plastic Paddings Kemisk metall. Viktigt att fylla så det flödar över, när pinnen trycks i, så man är säker på att hålet är fullt och ingen luft är kvar i hålet. (Ett senare tips jag fått, är att blanda ut den kemiska metallen med vanligt plastspackel, som gör den lite mjukare.)

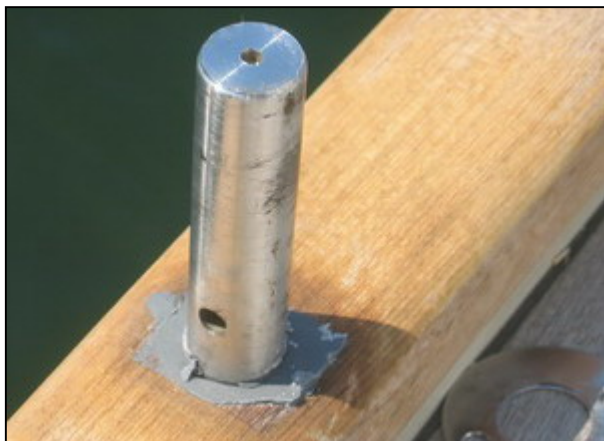
4. För att få alla stöttorna i rätt vinkel gjorde jag trästag till var och en av mantågsstöttorna och monterade med mantåget på plats, lagom uppsträckt.

Positionen för trästagen markerades noga så att det skulle gå snabbt att montera. Vinkelhake användes för längskepps vinkel och med hjälp av trästagen hittades rätt vinkel tvärskepps.

5. Efter att plasten härdat (går snabbare än man tror om det är varmt och gott väder) plackar man bort mantågsstöttorna och det är dags för den del som är svår med vanliga verktyg.

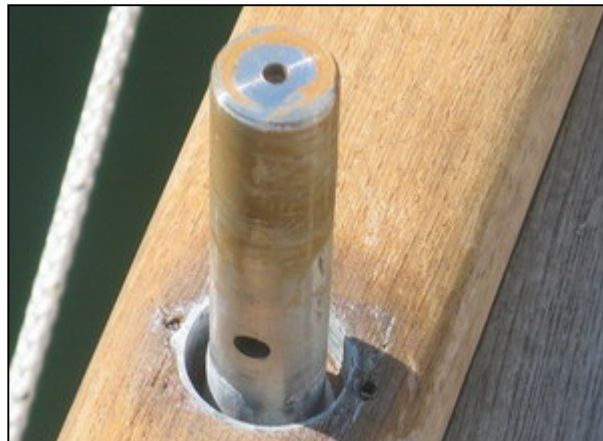
6. Här var Najadvarvet vänlig nog att låna ut en specialfräs så jag kunde fräsa bort plastcementen mellan pinnen och relingslisten.

7. Innan brickan monterades fyllde jag den urfrästa delen med SikaFlex 273 och brickan monterades i blöt Sika så att även skruvhålen blev fyllda och säkrade. Slutresultatet blev väldigt bra och stabilt och det var en fröjd att montera ihop paketet med mantågsstöttor inför årets säsong!
