**FAKTA  
SERIE**

Varvet fortsätter att följa seaQwests rustning inför stundande Atlantsegling. I detta nummer lämnar vi fördäck och tar oss vidare akterut mot sittbrunnen.

## Ship shape in **seaQwest** fashion

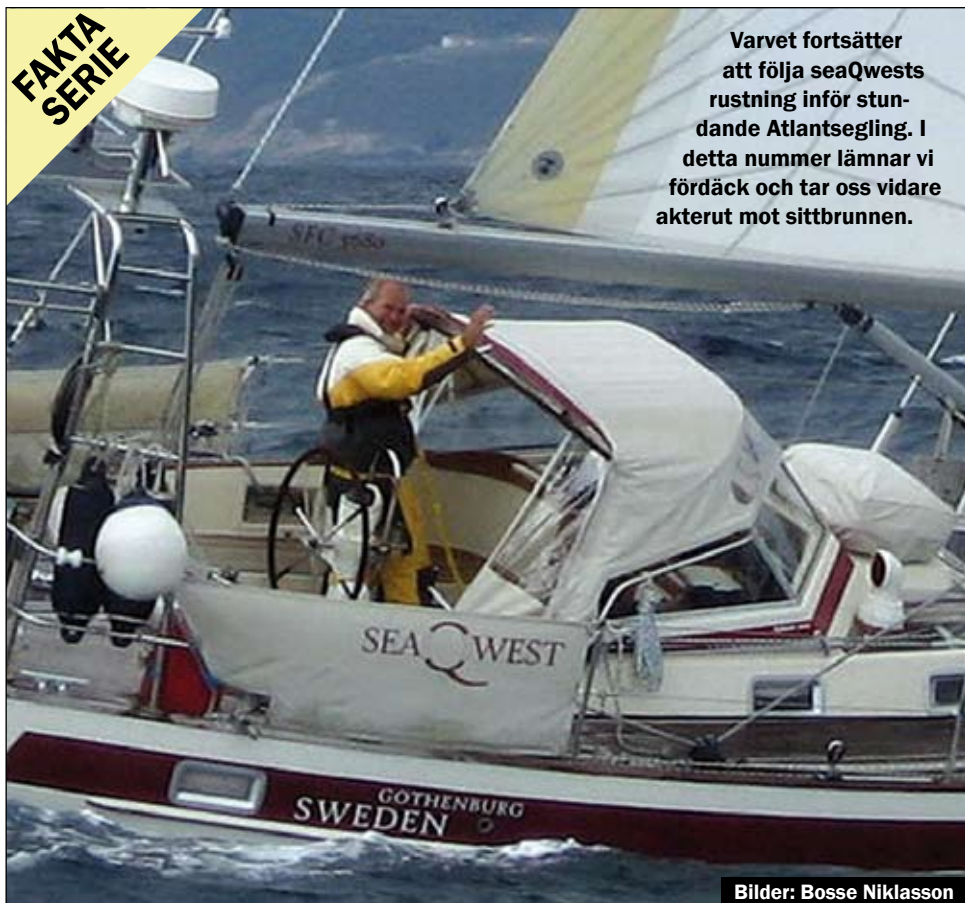
Den nya, stadiga sprayhooden är trygg att hålla i när sjön går hög och vinden piper i.

**SPRAYHOODEN VAR NÅGOT** som vi ganska tidigt kom fram till att den behövde bytas. Dels var den ful, ”vem har trampat på min Najad?”, med andra ord lite för låg och dels ville vi ha en starkare bågkonstruktion samt rutor i främre delen.

Från Uddevalla beställdes en ny, förhöjd variant med extra rutor i framkant samt en akterbåge att hålla sig i. Tillsammans med ratten kläddes den i brunt älgskinn som vi är mycket nöjda med. Nya bågar i 22 mm rostfritt gav en helt annan stadga och efter att vi kompletterat med extra stödben i sprayhoodens bakkant är det verkligen något att hålla i när det blåser!

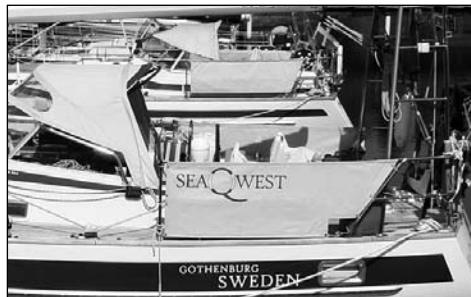
Pelikankrokar gör det lätt att öppna och stänga.

Det vita kladdet runt fästena är vit vulktape, används överallt på däck och i rigg där vassa kanter finns. Grindarrang-

För både bekvämlighet och säkerhet har vi öppnat mantåget med en grind. Jag valde att behålla standardmåttet för stöttorna och byta ut grindstöttorna till en modell med stödben som fanns att köpa hos Najadvarvet. Dyrt och komplicerat att få till grindarna men vi har inte ångrat oss!

För att staga stöttorna vid grinden när den är öppen lät vi tillverka ”mantågsstöttestöttor” som visade sig bli toppen som hållare för extrablock, linförare eller fäste i största allmänhet. Grinden är väldigt bra att ha när man ligger längs, vid ”fingers” som är vanligt ner i Europa och givetvis i och ur jollen när det är gungiga förhållanden. Att använda badplattformen när det går sjö runt båten är rent livsfarligt!

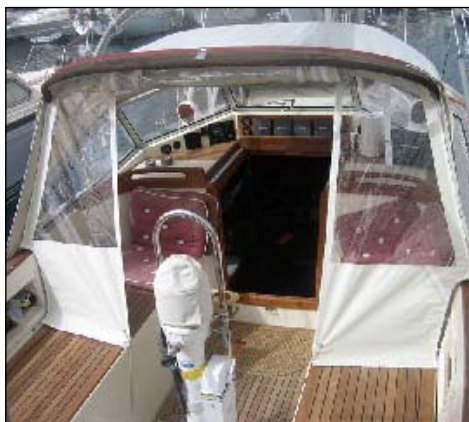
Stödbenet, lossas enkelt i nederkant med en sprint då sprayhooden fälls.

Mittdelen upprullad på ”kuvösen”. Här syns också akterbågen och man kan ana stödbenet bakom väggfönstret.

Just det, bakväggen, ett fantastiskt komplement som skapar en liten ”ku-

vös” i sittbrunnen där man kan sitta varmt och skönt under nattseglingar eller då det är ruskväder. Den går att ha helt stängd eller med olika delar upprullade beroende på behov.

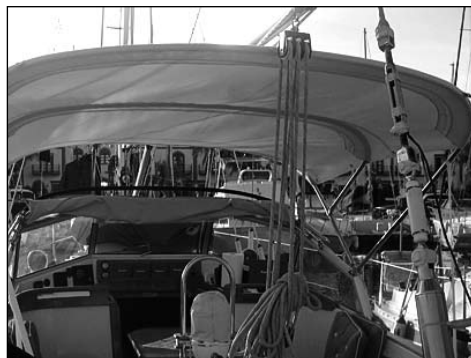
I framkant är biminin fixerad med två rör fästade framför vindrutan och där bak spänns den med två band som är mon-

terade så att de inte kommer i vägen för storskot, vinschhandtag eller annat. Canvasen är lätt demonterbar med dragkedjor och bakbanden sitter med krokarna för snabborttagning. Rören går att fälla fram och låsa när tyget är borta. Det aktere röret fick delas likt en tältpinne för att bli hanterlig längd på.

Då vi har en gammal klassisk båt valde vi att göra biminin lite smalare än det som är brukligt på moderna båtar där den oftast går ända ut till relingslisten, därmed infästningen i vindrutans handtag. (Så kom det till nytta igen!) Ett viktigt kriterie var att det gick att segla med biminin uppe så när rörkonstruktionen var klar gjorde vi en turné G.C. – Teneriffa – Gomera – Teneriffa – G.C. med bara rören monterade och tampar höll dem uppe i stället för canvas. Vi fick en och annan konstig blick men drog ett par nyttiga erfarenheter inför förfärdigandet. Sidoskydd och förlängningar kan vara aktuellt så tänk på att ordna någon form av fäste för dylikt.
